# Basilica di San Michele Maggiore

## Sondaggi e restauri sulla volta del presbiterio

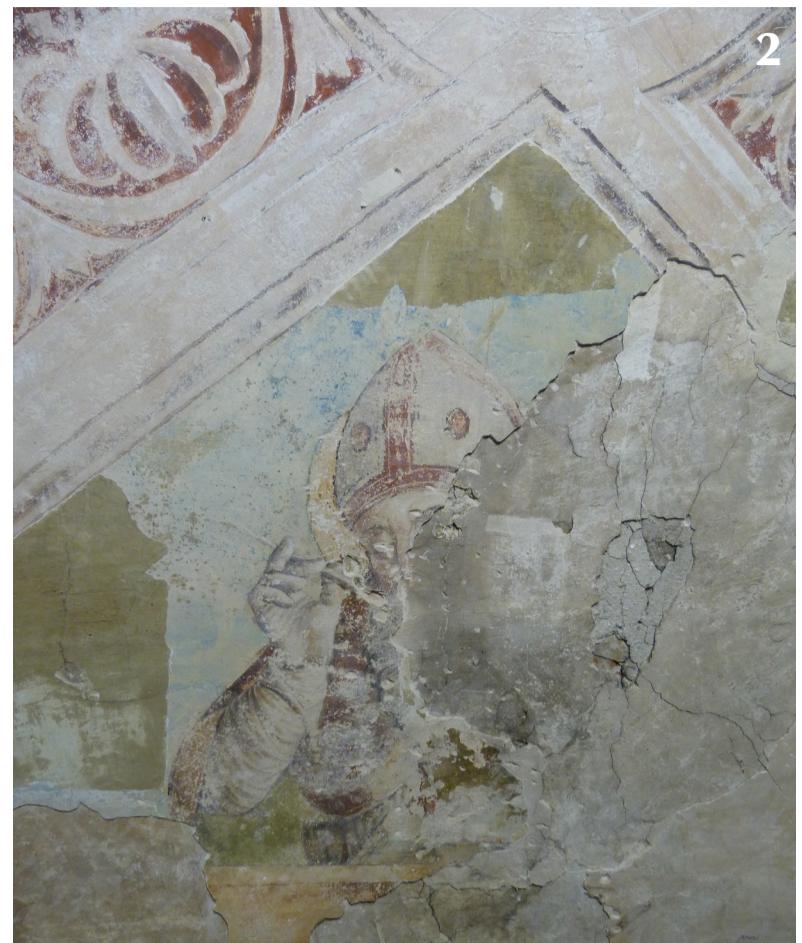
Fino ad ora sono emerse porzioni di figure riferibili a Sant'Agostino (2), San Gregorio, (3), San Girolamo (4). I lavori proseguono per mettere in luce le parti ancora conservate di questo ciclo pittorico.
